DECISION

Event: XXXII Campeonato de Portugal de Juniores e Absolutos 2021 Race Number: 1
Hearing Schedule: 2021-10-23 10:00

Request No.: 06: Hansa - Portugal 4 - João Pinto

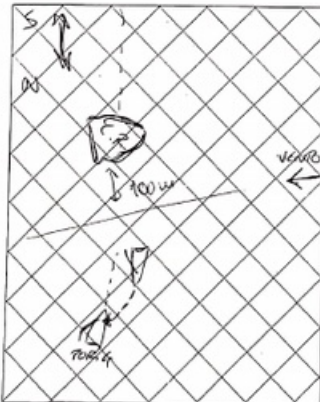
Diagrama: um quadrado = comprimento de casco; mostrar a posição dos barcos, direcção do vento e corrente, balizas.

APÓS A PRIMEIRA CHAMADA GERAL
PA PRIMEIRA REGATA DO DIA, A
2 MINUTOS DA JARGADA,
A EMBARCAÇÃO "POR 4" NAVEGAVA
AVANÇADA A ESTIBORDO AO LARGO
NO SENTIDO NORTE/SUL QUANDO
A EMBARCAÇÃO 3.12.3 QUE NAVEGAVA
RECURADA A BOMBARDADO NO
SENTIDO SUL/NORTE ARRIBOU
EM DIRECÇÃO DA EMBARCAÇÃO POR 4
QUANDO ESTES SE CONZAVAM, E
NÃO SENDO POSSÍVEL EVITAR
O CONTACTO QUE ACABOU EM
DANOS.

Diagram: Endorsed by Protest Committee

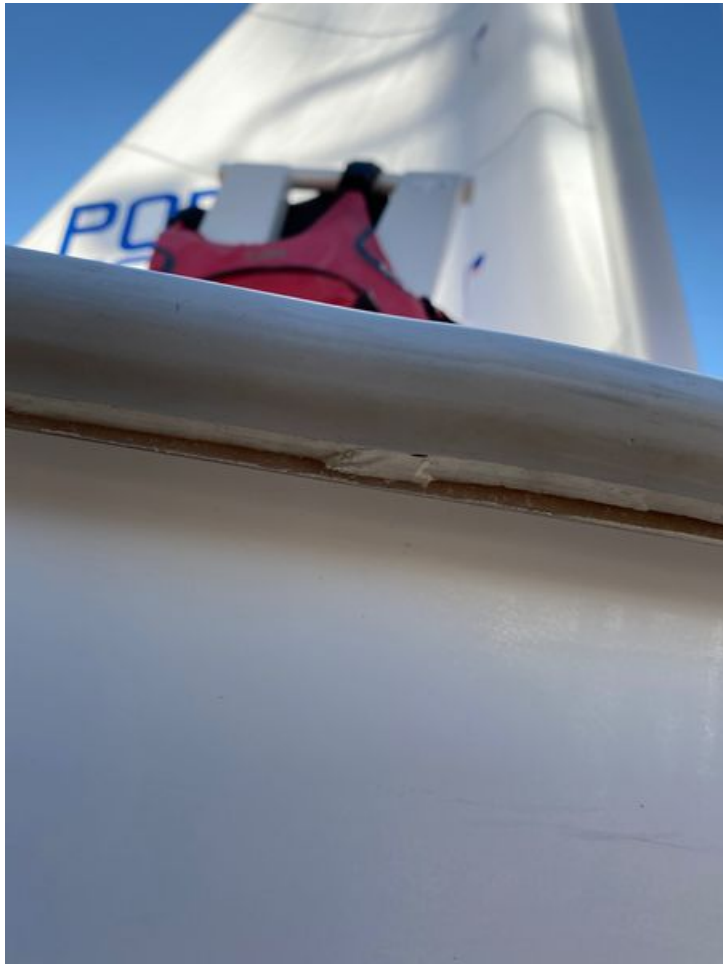
amura verdugo inferior 2.jpeg 128 KB

A embarcação 3123 arribou, colidindo com a embarcação POR 4 na zona de través a estibordo desta

A embarcação POR 4, ficou com uma fissura de aproximadamente 5 cm no convés e no verdugo de EB.

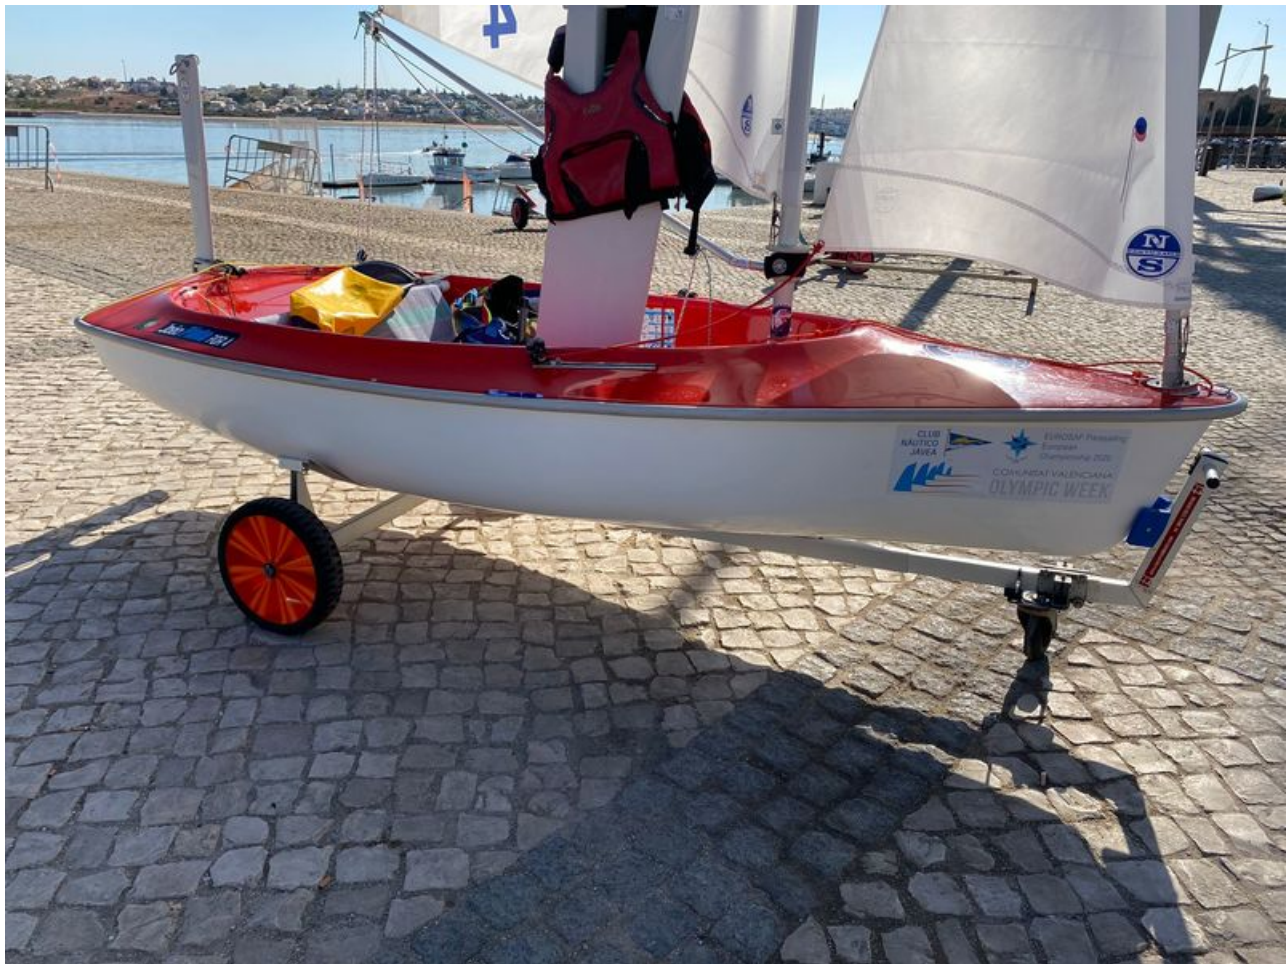
embarcação.jpeg 610 KB

Fotografia de danos tirada por Maria Ramires, Ana Rodrigues, José Manero.
